Datum: 25.06.2014. godine

### **ANALIZA NOVIH KLIZIŠTA NA PODRUČJU OPĆINE TEŠANJ**

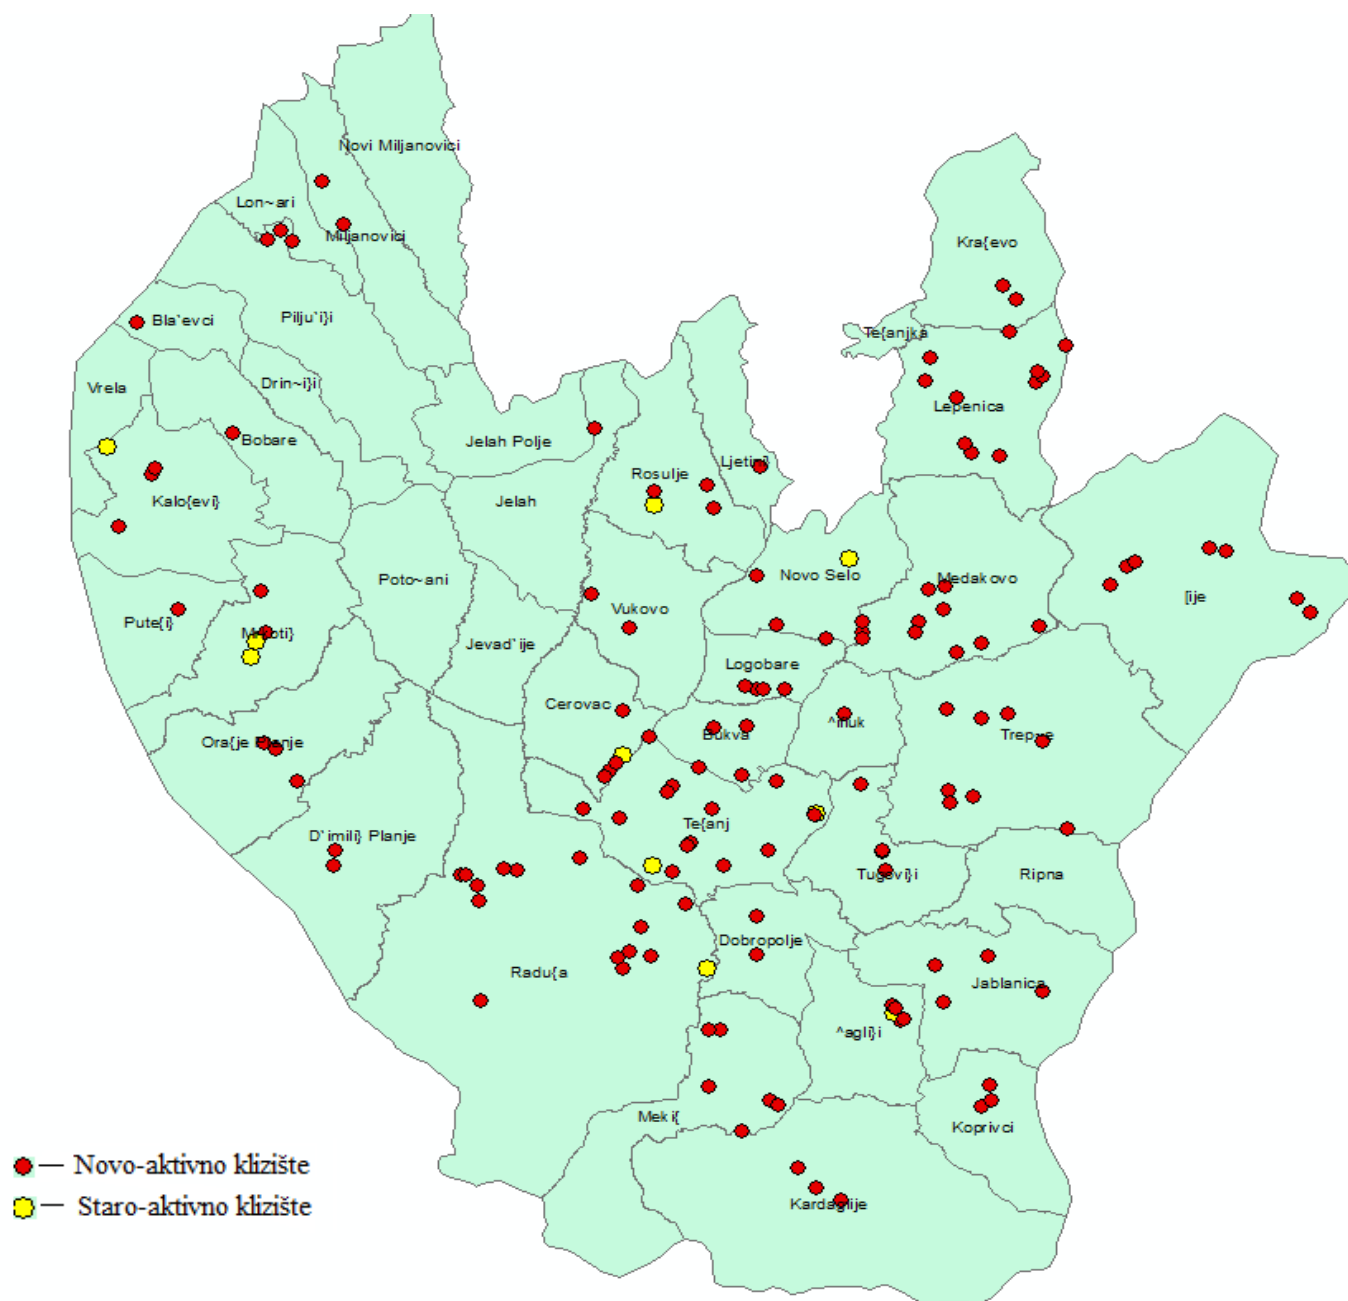
Prostorni prikaz aktivnih klizišta (GIS)

Raspored klizišta po mjesnim zajednicama i naseljenim mjestima dat je kroz Tabelu 1.

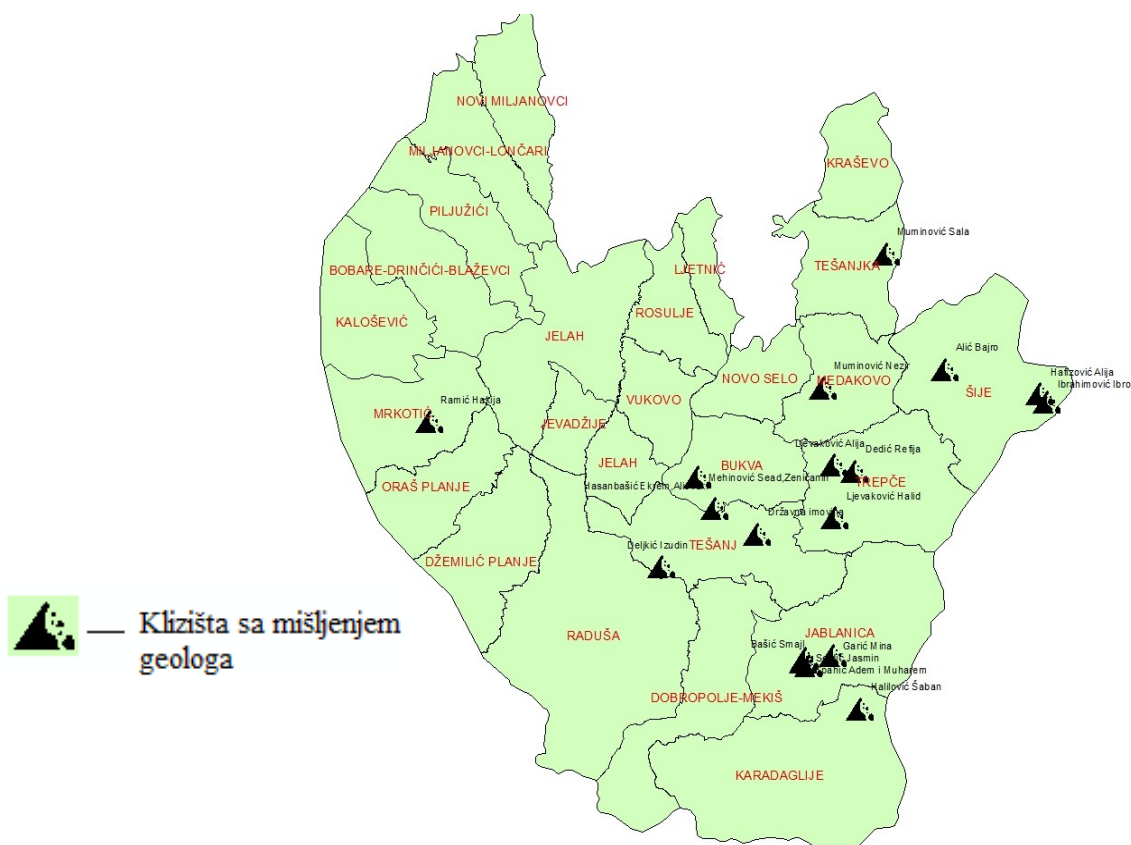
Pregled klizišta koja su nakon prvog uviđaja okarakterisana visokim stepenom ugroženosti, a za koje je bio potreban nalaz geologa.

Prostorni prikaz klizišta sa mišljenjem geologa (GIS)

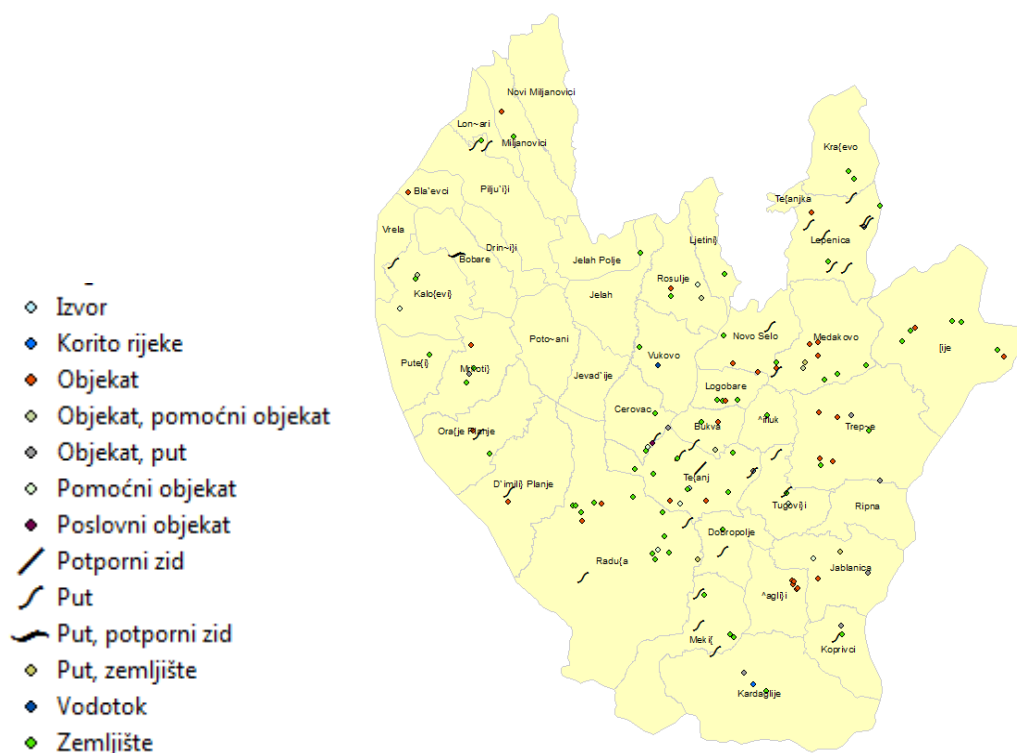
Prostorni prikaz ugroženosti (GIS)

Pregled klizišta/odrona/slijeganja po *ugroženosti* sačinjen je u skladu sa zapisnicima sa prvog obilaska. Neka od njih imaju više elemenata ugroženosti, te su svrstani u sve kategorije ugroženosti koje su utvrđene zapisnicima.

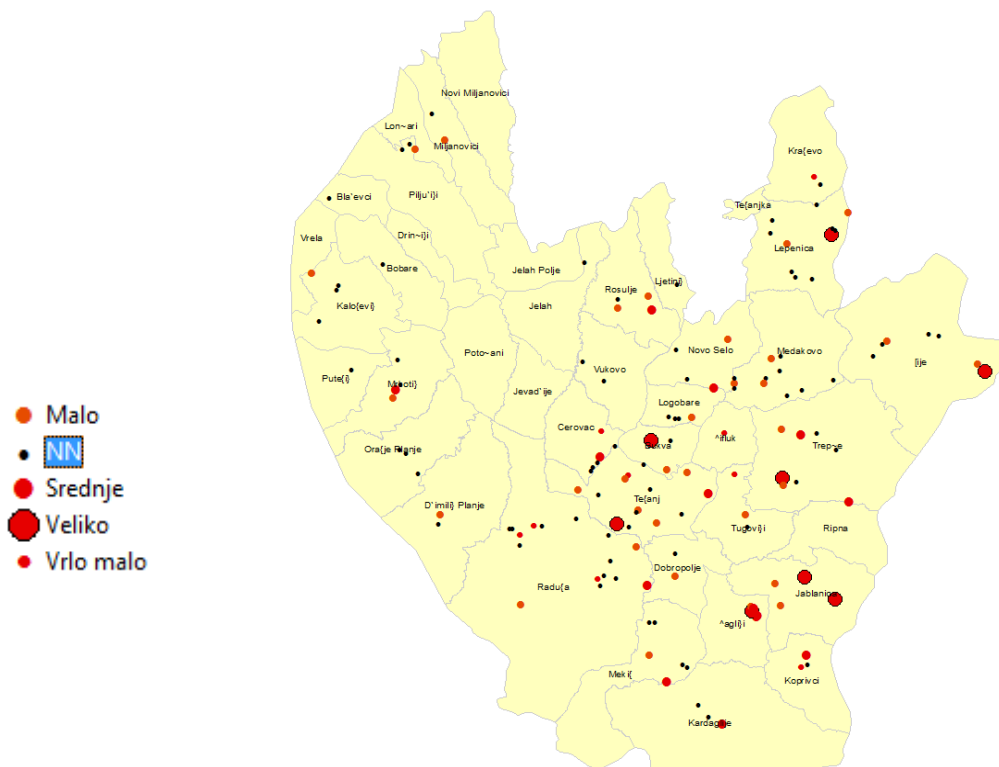
Pod “NN” veličini klizišta podrazumjeva se klizište za kojeg nije procjenjena površina kroz zapisnik.

Prostorni prikaz klizišta po veličini

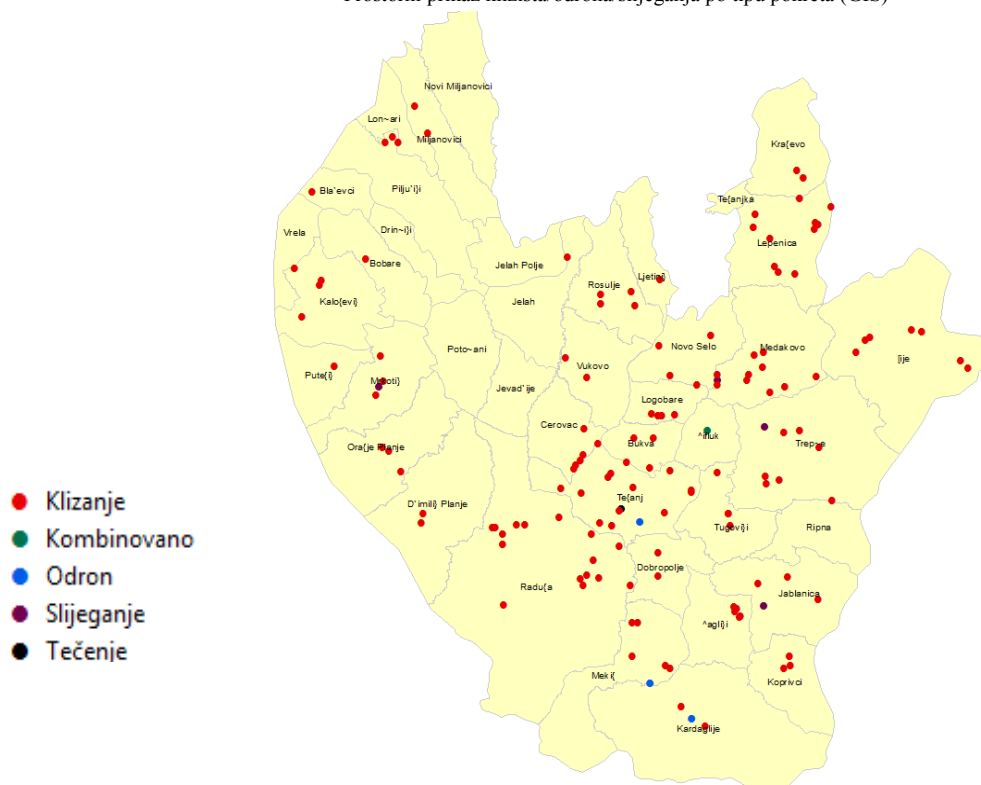
Prostorni prikaz klizišta/odrona/slijeganja po tipu pokreta (GIS)

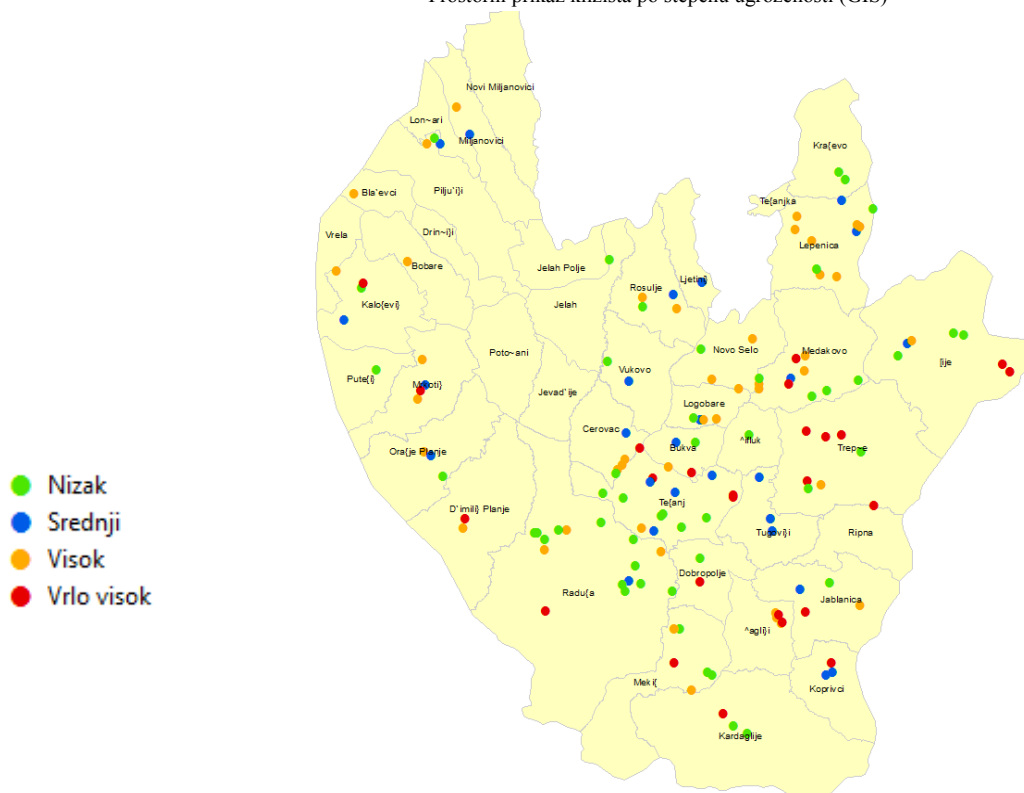
Napomena: Stepenu ugroženosti je određen u skladu sa zapisnikom sa prvog obilaska

Prostorni prikaz klizišta po stepenu ugroženosti (GIS)

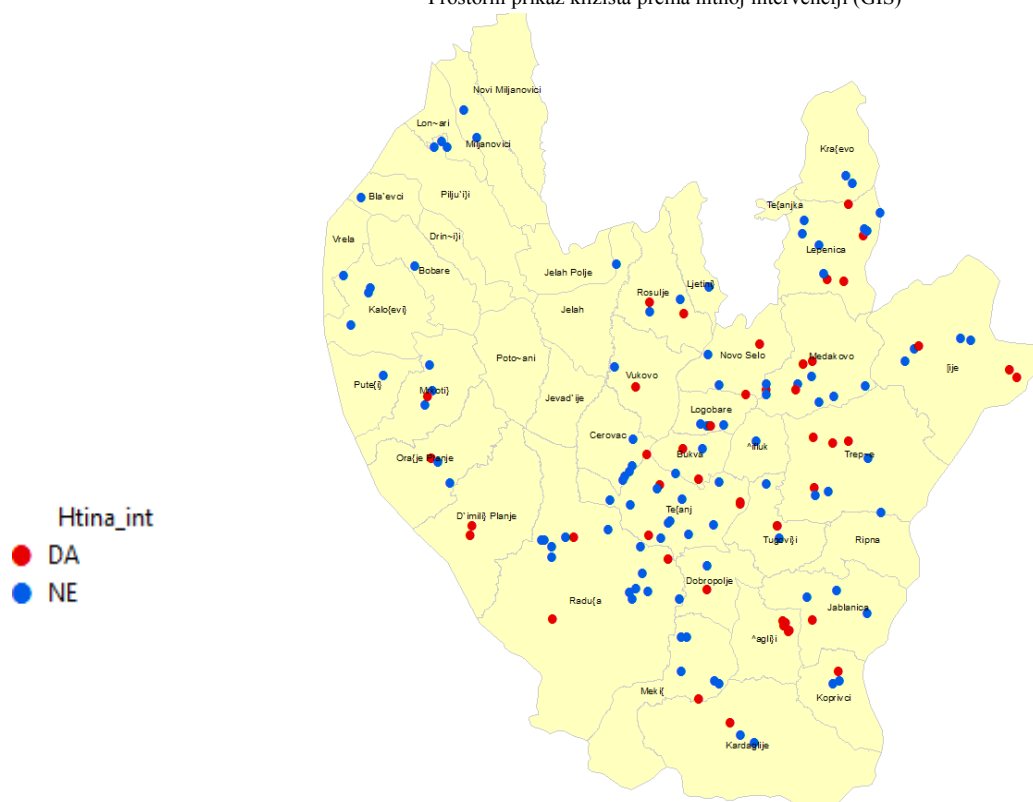
Prostorni prikaz klizišta prema hitnoj intervenciji (GIS)

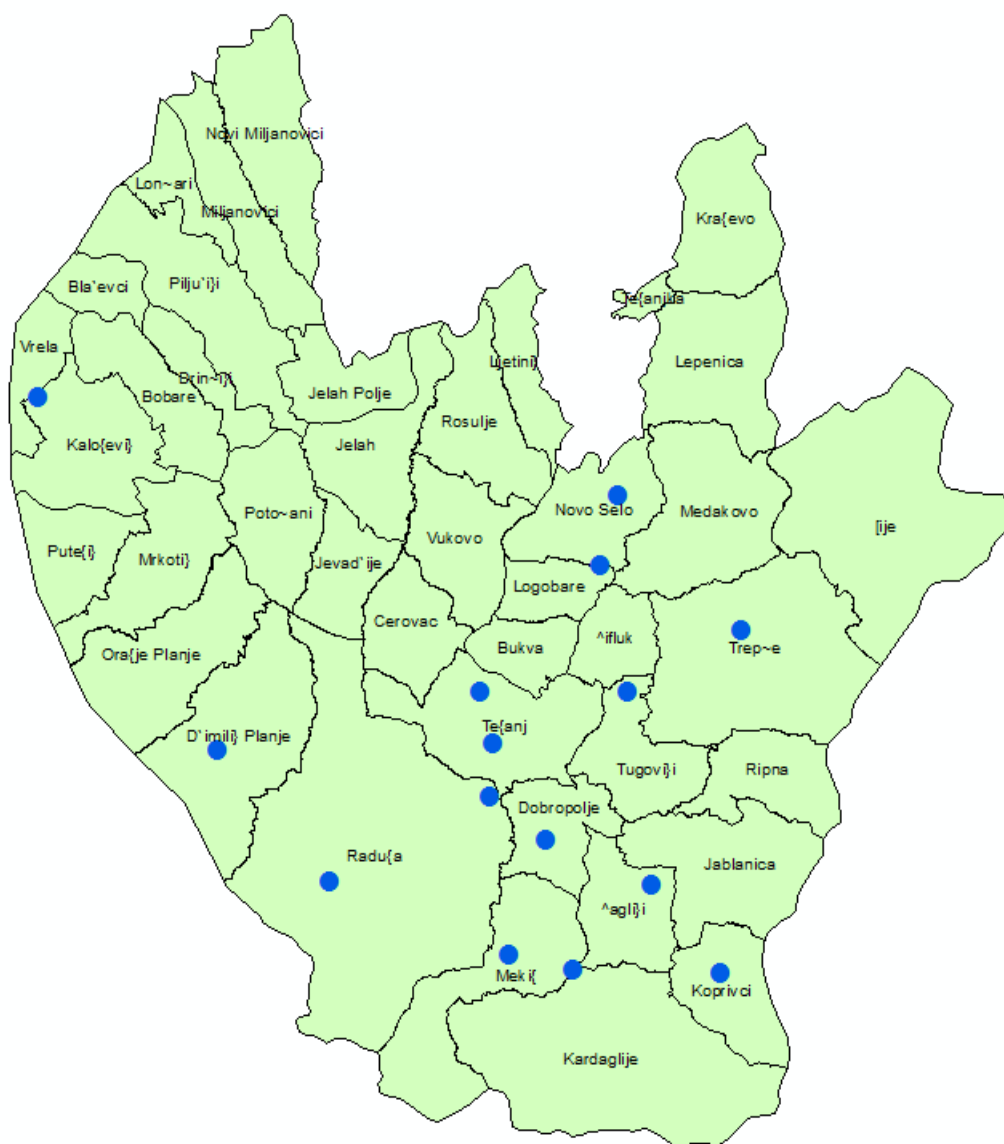
Sanacija podrazumjeva aktivnosti na klizištima gdje je izvršena potpuna, djelimična, nužna ili neka druga intervencija.

Prostorni prikaz saniranih klizišta (GIS)
